LAPORAN

HASIL UJI PETIK TRIWULAN 3 KOTAKU

OSP 10 SULAWESI TENGGARA

TAHUN 2019

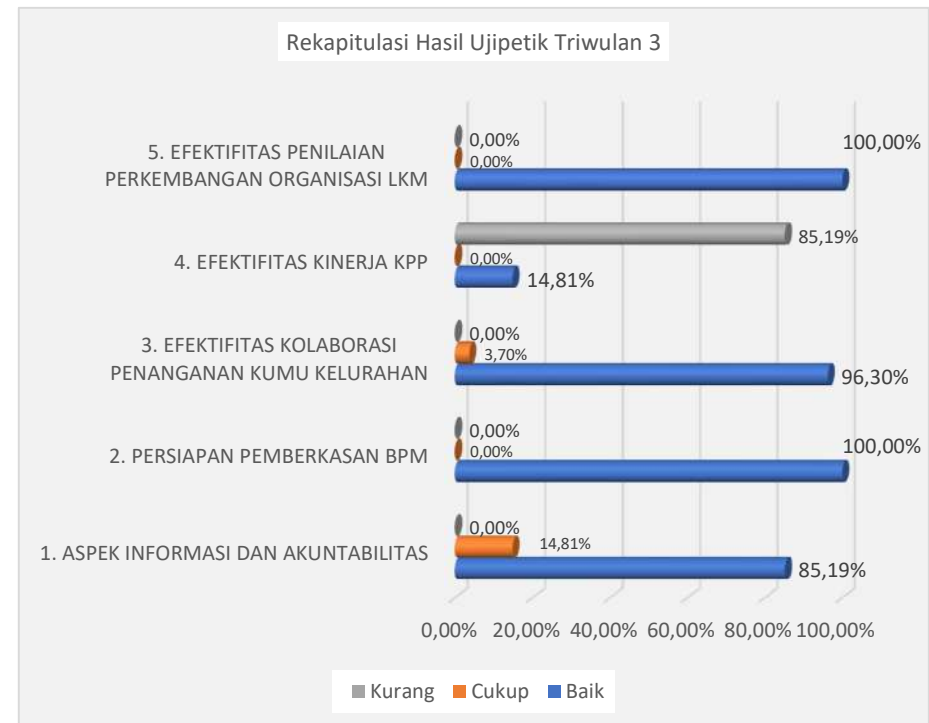
Review Capaian Pelaksanaan Uji Petik Bidang Kelembagaan

Permasalahan serius dan harus menjadi konsen semua pelaku program di OSP 10 Sulawesi Tenggara adalah kerbeadaan KPP yang belum optimal. Rata-rata tidak memiliki Rencana Kerja, sekretariat, BOP serta pemahaman masyarakat terkait KPP yang sangat kurang. Tim OSP dan Tim Korkot diharapkan segera mendapatkan solusi atas permasalahan KPP tersebut.

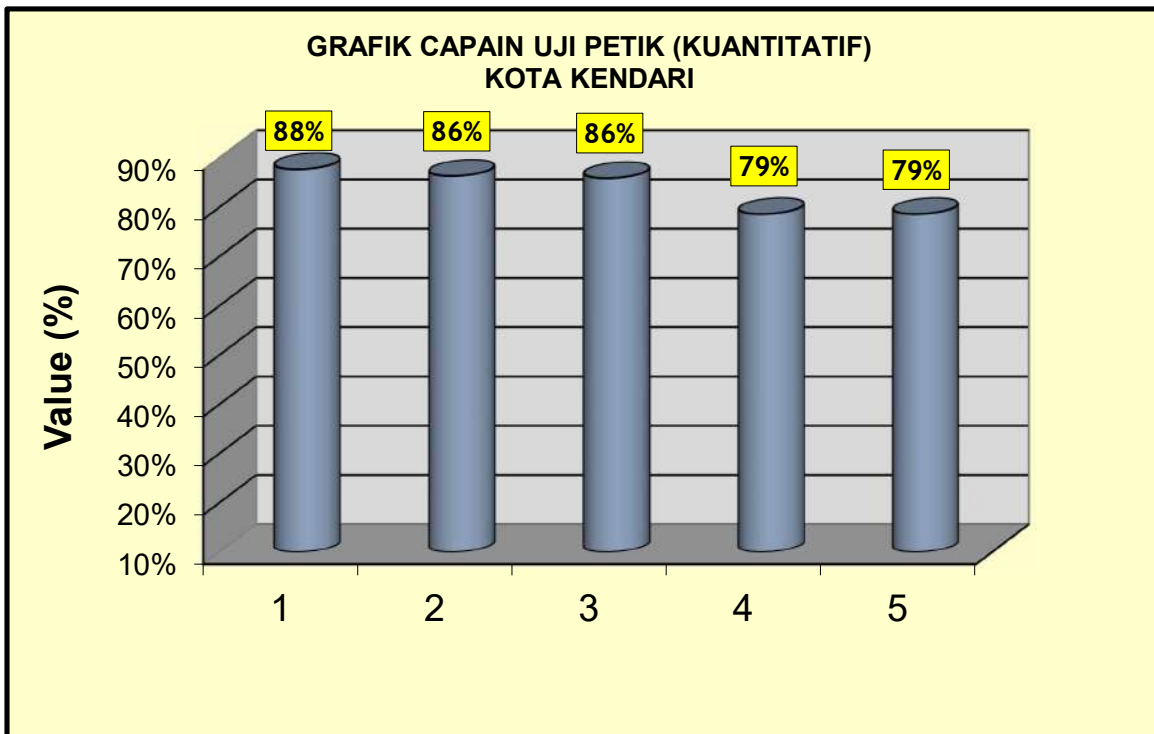
HASIL UJI PETIK PELAKSANAAN INFRASTRUKTUR BERDASARKAN INDIKATOR KINERJA

No.	INDIKATOR	% Capaian	ANALISA PER INDIKATOR
1	Tertib / kelengkapan administrasi	88%	Minimal ada 6 kelurahan (55%) yang tidak mampu memperlihatkan Laporan Kemajuan Pekerjaan; 4 kelurahan (36%) tidak memiliki BA pelaksanaan OJT serta 1 kelurahan (9%) tdk memperlihatkan BA MP2K. Ini menunjukkan kelemahan TF (terutama Faskel Sosial) dalam pemastian kelengkapan administrasi
2	Kelengkapan Dokumen Perencanaan Teknis dan Rencana Kerja Pelaksanaan Kegiatan KSM	86%	terdapat 6 kelurahan (55%) Tidak ada proses Lelang krna semua item bahan nilainya dibawah 100 juta dan selebihnya dilakukan proses lelang. Seluruh kelurahan yang melakukan lelang telah didukung dengan dokumen yang diperlukan
3	Infrastruktur dan pelayanan yang dibangun berkualitas baik	86%	Terdapat 1 kelurahan (9%) memeiliki pekerjaan yang belum sesuai dengan RKS yaitu kelurahan Jati Mekar sehingga harus diperbaiki; Bahan bangunan yang digunakan tidak dilakukan uji lab karena belum ada dari pemasok paving

4	Kelengkapan Dokumen Safeguard	79%	terdapat 7 kelurahan (64%) jalan paving yang terbangun belum ramah kaum difabel dan 3 kelurahan (27%) penggunaan kayu tidak ada diatas 3 M3 serta Belum ada SKHH, FAKO dari pemasok
5	Pelaksanaan Operasional dan Pemeliharaan (O & P)	79%	terdapat 6 kel (55%) pembentukan KPP tdk disertai BA; 9 kel (82%) KPP tidak memiliki Rencana Kerja dan Biaya Operasional; ada 2 kel (18%) infrastruktur yang terbangun tahun sebelumnya tidak terawat. Oleh karena itu TF harus lebih maksimal dalam pengawalan pembentukan dan keberfungsian KPP

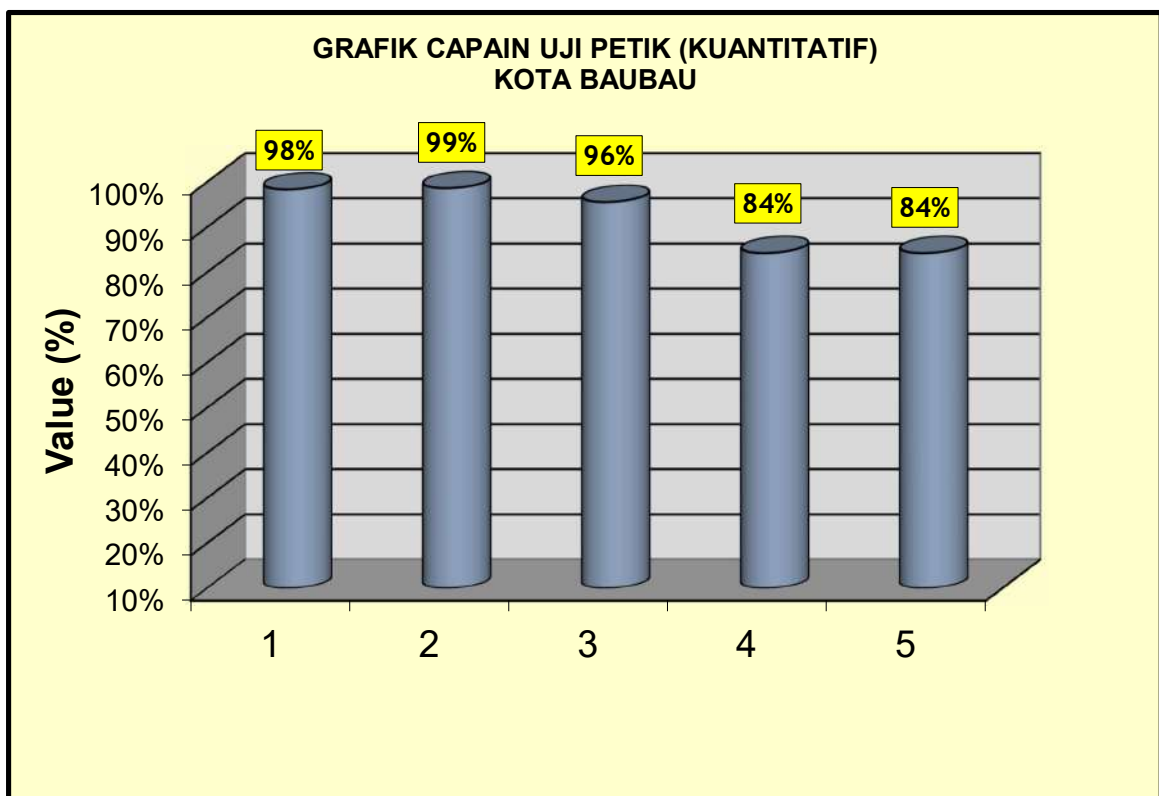
HASIL UJI PETIK PELAKSANAAN INFRASTRUKTUR BERDASARKAN INDIKATOR KINERJA

No.	INDIKATOR	% Capaian	ANALISA PER INDIKATOR
1	Tertib / kelengkapan administrasi	98%	Seluruh kelurahan dapat menyajikan kelengkapan administrasi secara baik. Hanya ditemukan 1 Kelurahan yaitu Kel. Waliabuku tidak dapat menunjukkan BA MP2K. Ini juga, namun secara sudah sangat baik
2	Kelengkapan Dokumen Perencanaan Teknis dan Rencana Kerja Pelaksanaan Kegiatan KSM	99%	Seluruh kelengkapan dokumen lelang sudah dipersiapkan secara baik
3	Infrastruktur dan pelayanan yang dibangun berkualitas baik	96%	Sesuai hasil wawancara dan dokumen pendukung, ditemukan 4 Kelurahan yang tidak memiliki mandor/kepala tukang yang berada ditempat secara maksimal, sehingga tidak ada yang mengarahkan tukang, namun secara umum kualitas pekerjaan cukup baik
4	Kelengkapan Dokumen Safeguard	84%	terdapat 2 kelurahan (22%) penggunaan kayu diatas 3 M3 serta Belum ada SKHH, FAKO dari pemasok
5	Pelaksanaan Operasional dan Pemeliharaan (O & P)	84%	terdapat 1 kel (11%) pembentukan KPP tdk disertai BA; 8 kel (89%) KPP tidak memiliki Rencana Kerja dan Biaya Operasional dan 9 kel (100%) infrastruktur yang terbangun tahun sebelumnya tidak terawat dan tidak ada pengembangan.

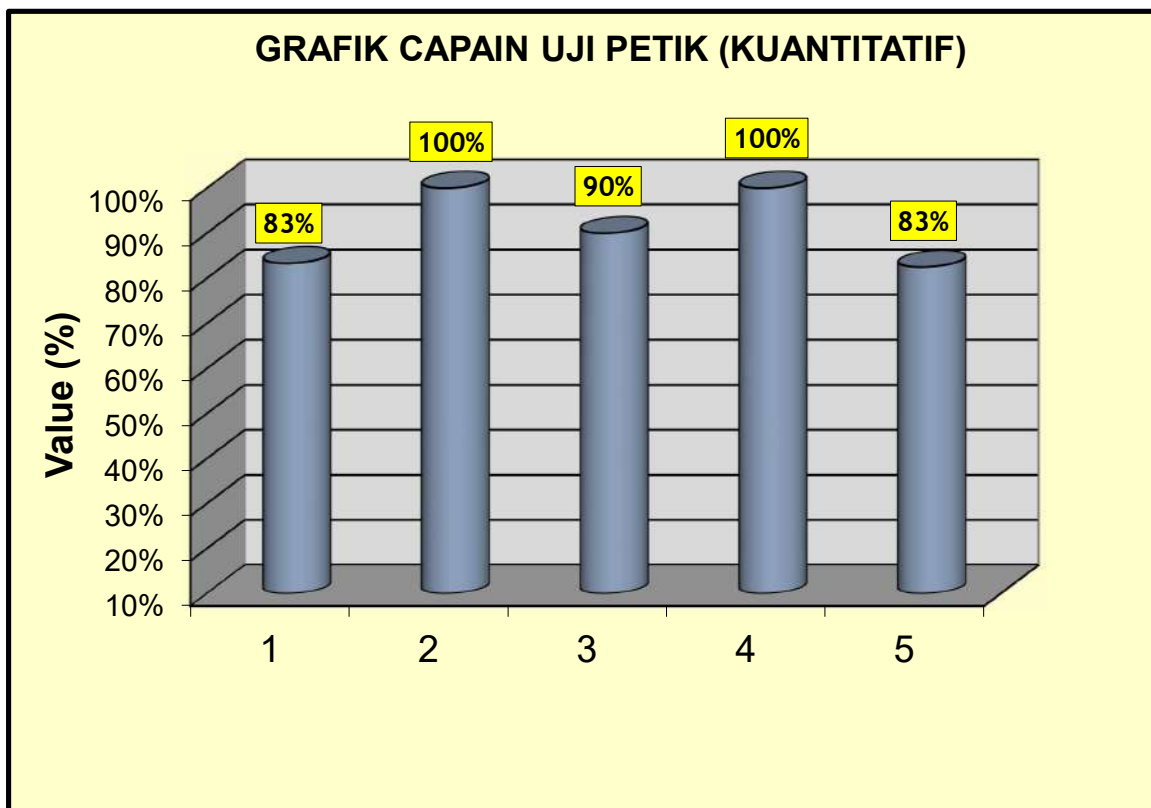
HASIL UJI PETIK PELAKSANAAN INFRASTRUKTUR BERDASARKAN INDIKATOR KINERJA

No.	INDIKATOR	% Capaian	ANALISA PER INDIKATOR
1	Tertib / kelengkapan administrasi	83%	Seluruh kelurahan dapat menyajikan kelengkapan administrasi secara baik. Hanya ditemukan 4 Kel. Dimana KSM belum menyajikan Laporan Lengkap pelaksanaan Tahap-1 serta 2 kel (33%) yang tidak mampu menyajikan BA pelaksanaan OJT
2	Kelengkapan Dokumen Perencanaan Teknis dan Rencana Kerja Pelaksanaan Kegiatan KSM	100%	Seluruh Dokumen Perencanaan Teknis dan Rencana Kerja KSM terpenuhi dan sesuai POS infrastruktur
3	Infrastruktur dan pelayanan yang dibangun berkualitas baik	90%	Konsistensi terhadap RKS masih perlu diperhatikan sehingga dikhawatirkan akan berpengaruh pada kualitas pekerjaan. Sehingga diperlukan pendampingan dan supervisi secara maksimal dan secara rutin
4	Kelengkapan Dokumen Safeguard	100%	Semua kelurahan memiliki kelengkapan dokumen safeguard yang diperlukan
5	Pelaksanaan Operasional dan Pemeliharaan (O & P)	83%	Kendala utama dalam O & P untuk semua kelurahan kelurahan adalah tidak adanya Rencana Kerja serta Biaya Operasional dari KPP. Partisipasi maksimal dari warga dan pemerintah setempat sangat diperlukan dalam rangka menjaga dan memastikan bahwa infrastuktur yang terbangun memiliki live time sesuai ketentuan program

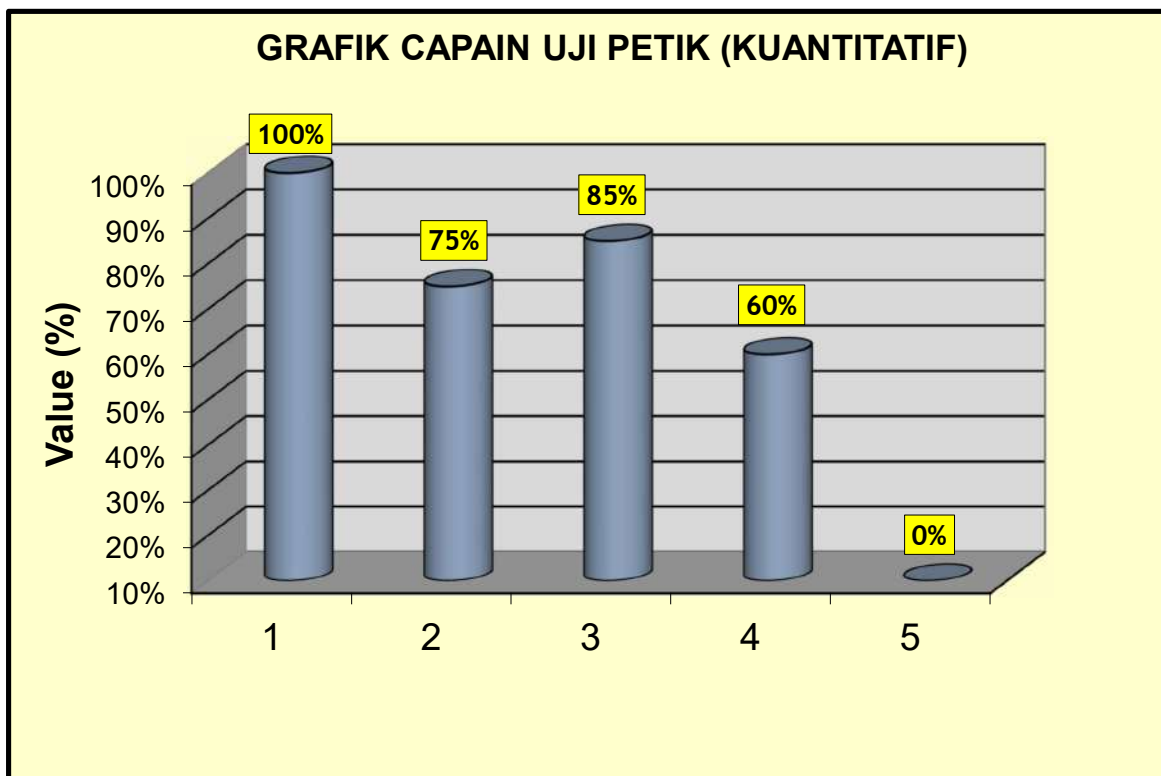
HASIL UJI PETIK PELAKSANAAN INFRASTRUKTUR BERDASARKAN INDIKATOR KINERJA

No.	INDIKATOR	% Capaian	ANALISA PER INDIKATOR
1	Tertib / kelengkapan administrasi	100%	Secara umum kelengkapan administrasi pelaksanaan BPM 2019 tersedia dengan baik (sesuai uji petik Askot Mandiri)
2	Kelengkapan Dokumen Perencanaan Teknis dan Rencana Kerja Pelaksanaan Kegiatan KSM	75%	Dokumen pengadaan barang dan jasa belum menampakkan sesuai ketentuan sehingga perlu perbaikan lanjutan
3	Infrastruktur dan pelayanan yang dibangun berkualitas baik	85%	Pekerjaan belum konsisten dengan RKS yang ada sehingga berpotensi tidak menjamin kualitas kegiatan infrastruktu. Fasilitator Teknis harus lebih intens dalam melakukan pendampingan serta Askot Infra melakukan supervisi
4	Kelengkapan Dokumen Safeguard	60%	Dokumen safeguard juga belum memadai; belum responsif gender dll
5	Pelaksanaan Operasional dan Pemeliharaan (O & P)	0%	Kelurahan Butung-butung tidak termasuk sebagai pelaksana BDI 2018 sehingga tidak bisa dinilai keberadaan KPP nya
