## Laporan Pelaksanaan Uji Petik Triwulan III (Tahap Pelaksanaan) Tahun 2019

**OSP 11 - PROVINSI PAPUA BARAT**

# **LAPORAN UJI PETIK PEMANFAATAN (PELAKSANAAN KEGIATAN INFRASTRUKTUR BPM – NSUP) SKALA LINGKUNGAN**

# LAPORAN UJI PETIK PELAKSANAAN KEGIATAN INFRASTRUKTUR BPM TAHUN 2019 OSP 11 PROVINSI PAPUA BARAT

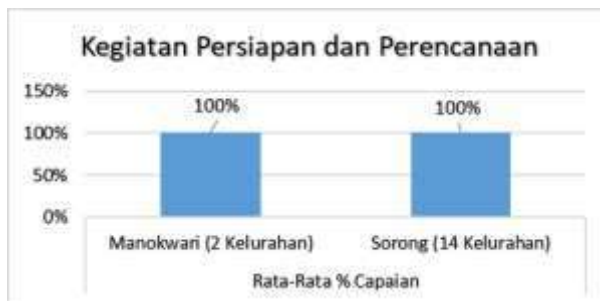
Grafik 1. Capaian Kegiatan Persiapan dan Perencanaan

Rata-rata capaian Kegiatan persiapan di Kab. Manokwari dan Kota Sorong sudah mencapai 100 %

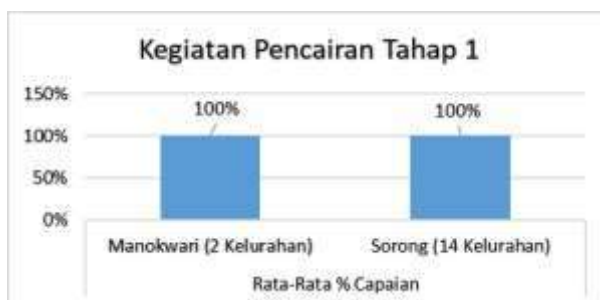
Grafik 2. Capaian Kegiatan Pencairan Tahap 1

Rata-rata capaian Kegiatan Pencairan Tahap 1 di Kab. Manokwari dan Kota Sorong sudah mencapai 100 %

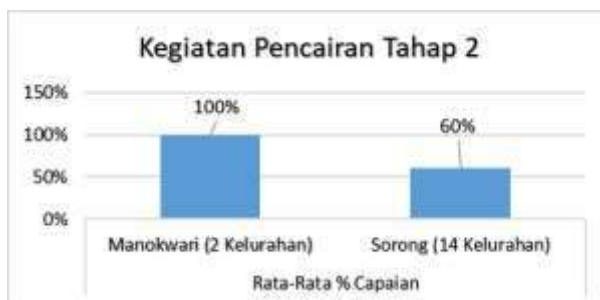
Grafik 2. Capaian Kegiatan Pencairan Tahap 2

Rata-rata capaian Kegiatan Pencairan Tahap 2 di Kab. Manokwari sudah mencapai 100 %. Kota Sorong baru mencapai sudah mencapai 60 %, karena masih ada 9 (sembilan) Kelurahan yang dalam proses SPM dan SP2D

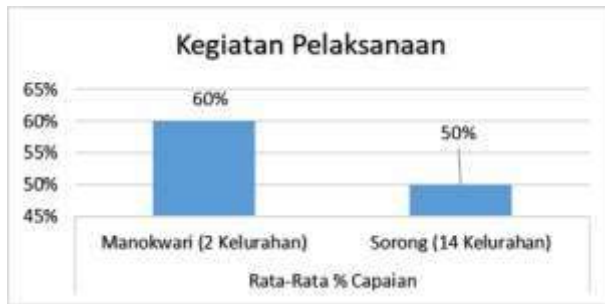
Grafik 4. Capaian Kegiatan Pelaksanaan

Rata-rata capaian Kegiatan Pelaksanaan di Kab. Manokwari baru mencapai 60 %. Kota Sorong baru mencapai sudah mencapai 50 %. Rendahnya capaian, karena belum menyelesaikan kegiatan sertifikasi, LPJ, Serah Terima dan juga dana BPM Tahap 2 di Kota Sorong belum dicairkan dari BKM ke KSM.

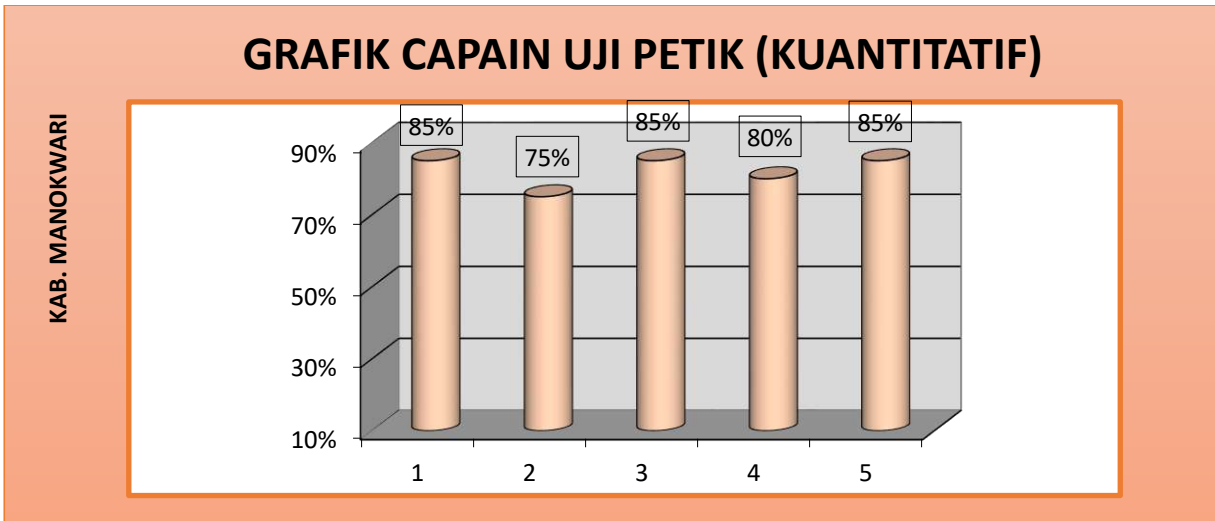
Tabel 4 - 2 Grafik Hasil Uji Petik Skala lingkungan Kab. Manokwari

PROPINSI	KOTA / KAB.	INDIKATOR KINERJA		% CAPAIAN	% Rata-rata Capaian Keseluruhan
PAPUA BARAT	KAB. MANOKWARI	1	Tertib / kelengkapan administrasi	85%	82,00%
		2	Kelengkapan Dokumen Perencanaan Teknis dan Rencana Pelaksanaan Kegiatan KSM	75%	
		3	Infrastruktur dan pelayanan yang dibangun berkualitas baik	85%	
		4	Infrastruktur terbangun tidak menimbulkan dampak negatif terhadap lingkungan dan dampak sosial;	80%	
		5	KPP Terbentuk dan Infrastruktur Terbangun Berfungsi Baik	85%	Baik

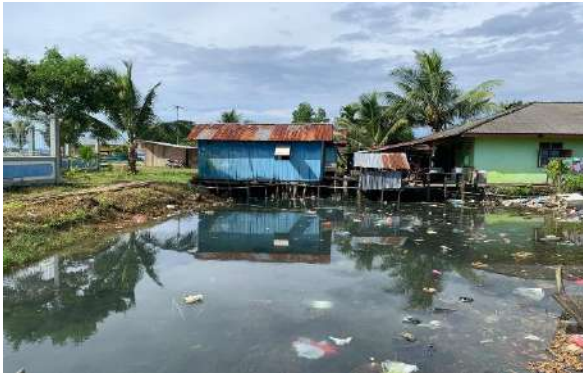
Kegiatan Pekerjaan Drainase (saluran tertutup) dan Kolam resapan, MCK

LOKASI KEGIATAN : RT003-RW006

KELURAHAN : Manokwari Barat

CATATAN /TEMUAN		REKOMENDASI		Tindak Lanjut / Bukti Dokumen	BATAS AKHIR	STATUS TL
1	Ada 2 unit Bak Pembagi dilengkapi Perpipan (SR) 400 m masih dalam tahap proses penyelesaian pekerjaan fisik, progres saat ini (95%)	1	Fasilitasi / penguatan KSM, Penyelesaian volume kegiatan yg masih kurang, menyesuaikan dengan time schedule	Photo fisik 100%	12 sep – 17 sep 2019	selesai
2	Ada 2 Unit MCK dilengkapi dengan Profil Tank masih dalam tahap proses penyelesaian pekerjaan fisik, progres fisik saat ini (85%) dengan nilai BPM Rp. 54.772.000,-	1	Fasilitasi Coaching Penguatan KSM/Panitia, untuk penyelesaian volume yang masih kurang tepat waktu sesuai time schedule	Photo fisik 100%	12 Sept 30 sep 2019	Proses
		2	Fasilitasi penyelesaian kegiatan dengan memprioritaskan kegiatan yang didahulukan 100% selesai			Proses
3	Kegiatan Drainase Panjang 390 Meter masih dalam tahap proses penyelesaian pekerjaan fisik, progres fisik saat ini (90%)	1	Fasilitasi Anggota BKM, KSM/Panitia & Ketua RT Penyelesaian volume yg masih kurang. ± 50 m + Penutup saluran	Photo fisik 100%	12 Sept - 15 Okt 2019	Proses

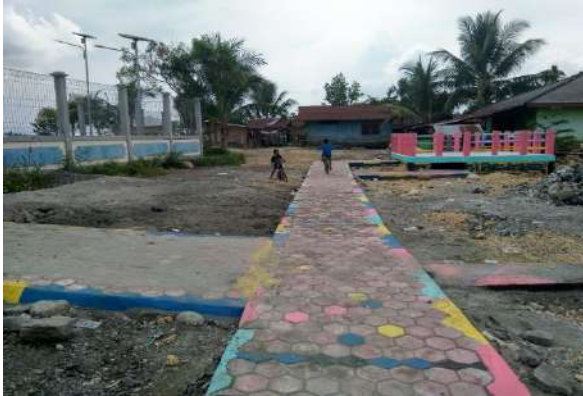
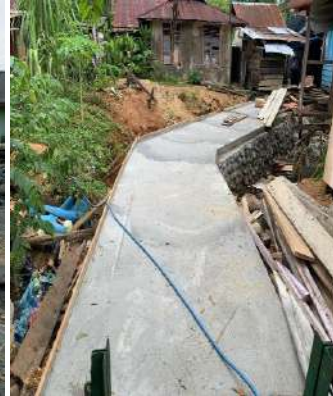
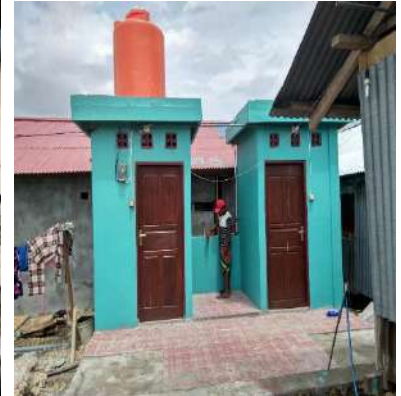
Kegiatan Pekerjaan Jalan Paving Block & MCK

LOKASI KEGIATAN : RT002-RW001

KELURAHAN : Manokwari Timur

1	Kegiatan Jalan Paving Block panjang 442,5 masih dalam tahap proses penyelesaian pekerjaan fisik, progres fisik saat ini (50%)	1	Pendamping lapangan (Fastek) lebih intensip dalam pengawasan /pengawasan kualitas dan kebutuhan material dilapangan	Photo fisik 100%	12 Sept – 15 Okt 2019	Proses
		2	Pengecatan cansting Jalan 2 sisi (kiri kanan) setelah fisik 100%	Photo fisik 100%		Proses
		3	Menyesuaikan Time schedule			Proses
		4	Memfasilitasi Papan Proyek			Proses
2	Bak pembagi + Perpipaian 400 (Sambungan SR), 3 unit masih dalam tahap proses penyelesaian pekerjaan fisik dan ada satu unit baru masang bowplant	1	Pendamping lapangan (Fastek) lebih intensip dalam pengawasan, kebutuhan material dilapangan	Photo fisik 100%	12 Sep - 15 Okt 2019	Proses
		2	Memfasilitasi Papan Proyek	Photo Papan proyek dilokas		Proses
		3	Menyesuaikan Time schedule			Proses
3	Kegiatan Drainase panjang 556 m masih dalam tahap proses penyelesaian pekerjaan fisik, progres fisik saat ini (50%)	1	Fasilitasi Anggota BKM, KSM/Panitia & Ketua RT Penyelesaian volume yg masih kurang.± 50 m	Photo fisik 100%	12 Sept – 15 Okt 2019	Proses
